COMISSÃO INTERNA DE PREVENÇÃO DE ACIDENTES – CDRJ/ITAPOR

ATA DA 11ª REUNIÃO ORDINÁRIA DA COMISSÃO INTERNA DE PREVENÇÃO DE ACIDENTES – CDRJ (ITAPOR)

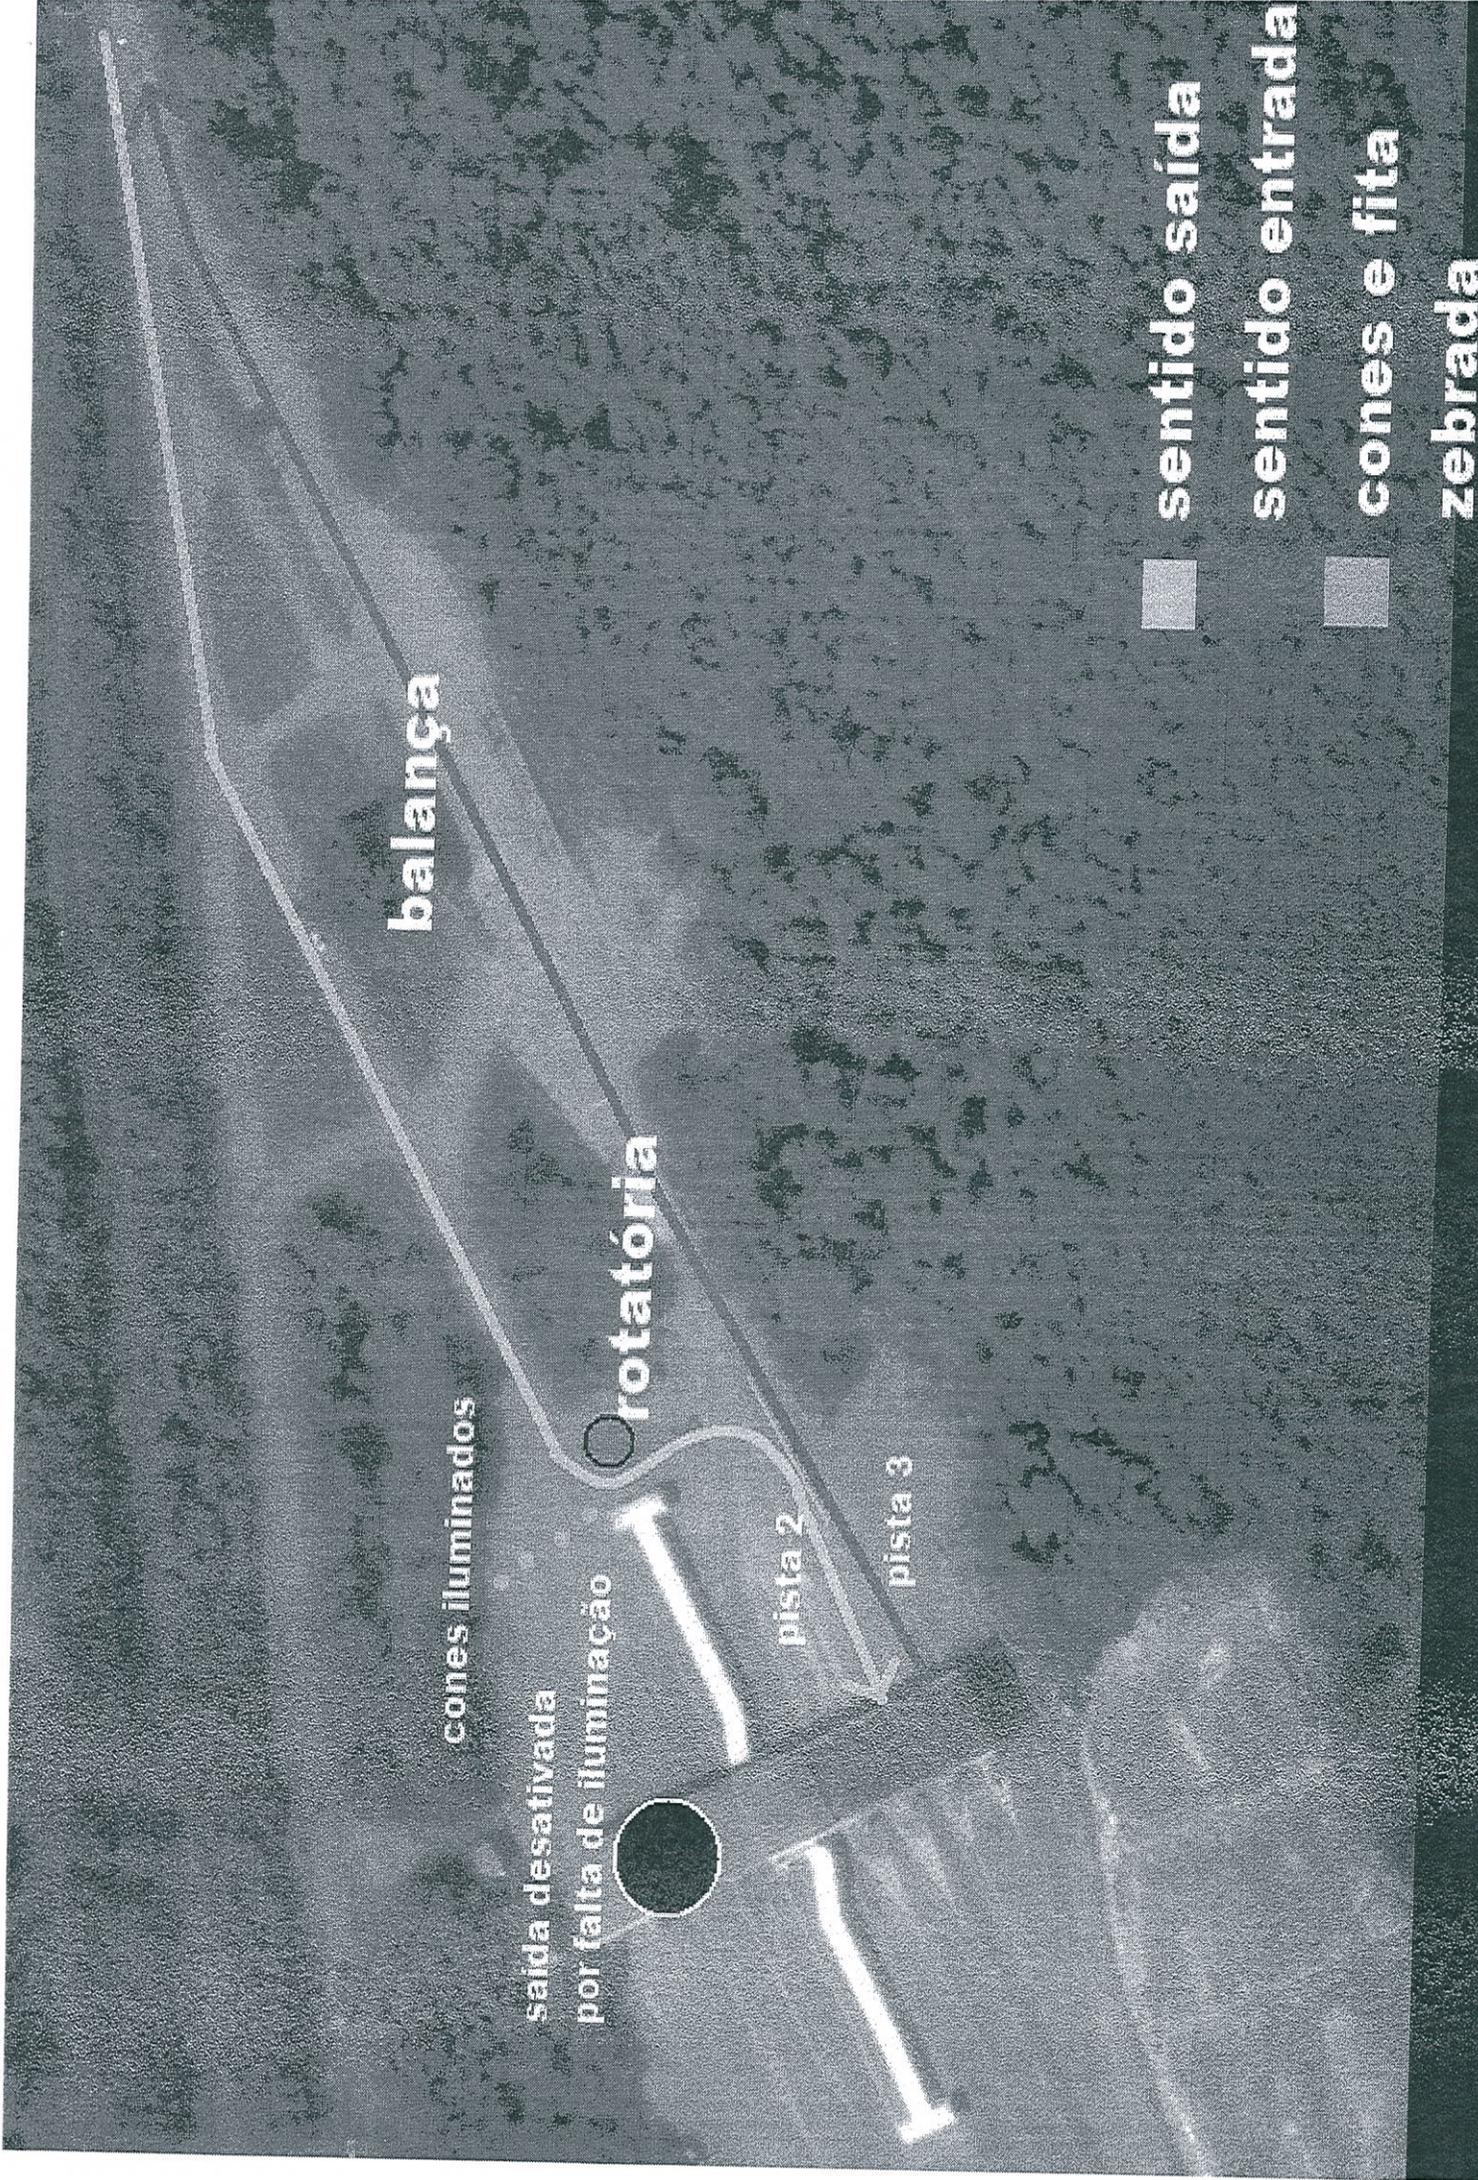
2. A saída da Portaria Principal encontra-se interditada por conta da falta de iluminação, tendo sido revertida a mão do gate 2, passando este a ser utilizado como a única via de saída do Porto. Além do mais, informamos que o gate 1 está interditado devido a buracos no pavimento.

saída desativada
por falta de iluminação
